المفاعل النووي السوري

وتقارير المخابرات الأمريكية والوكالة الدولية للطاقة الذرية

هل أخطأت إسرائيل في ضرب المبنى السوري؟

د. يسري أبوشادي

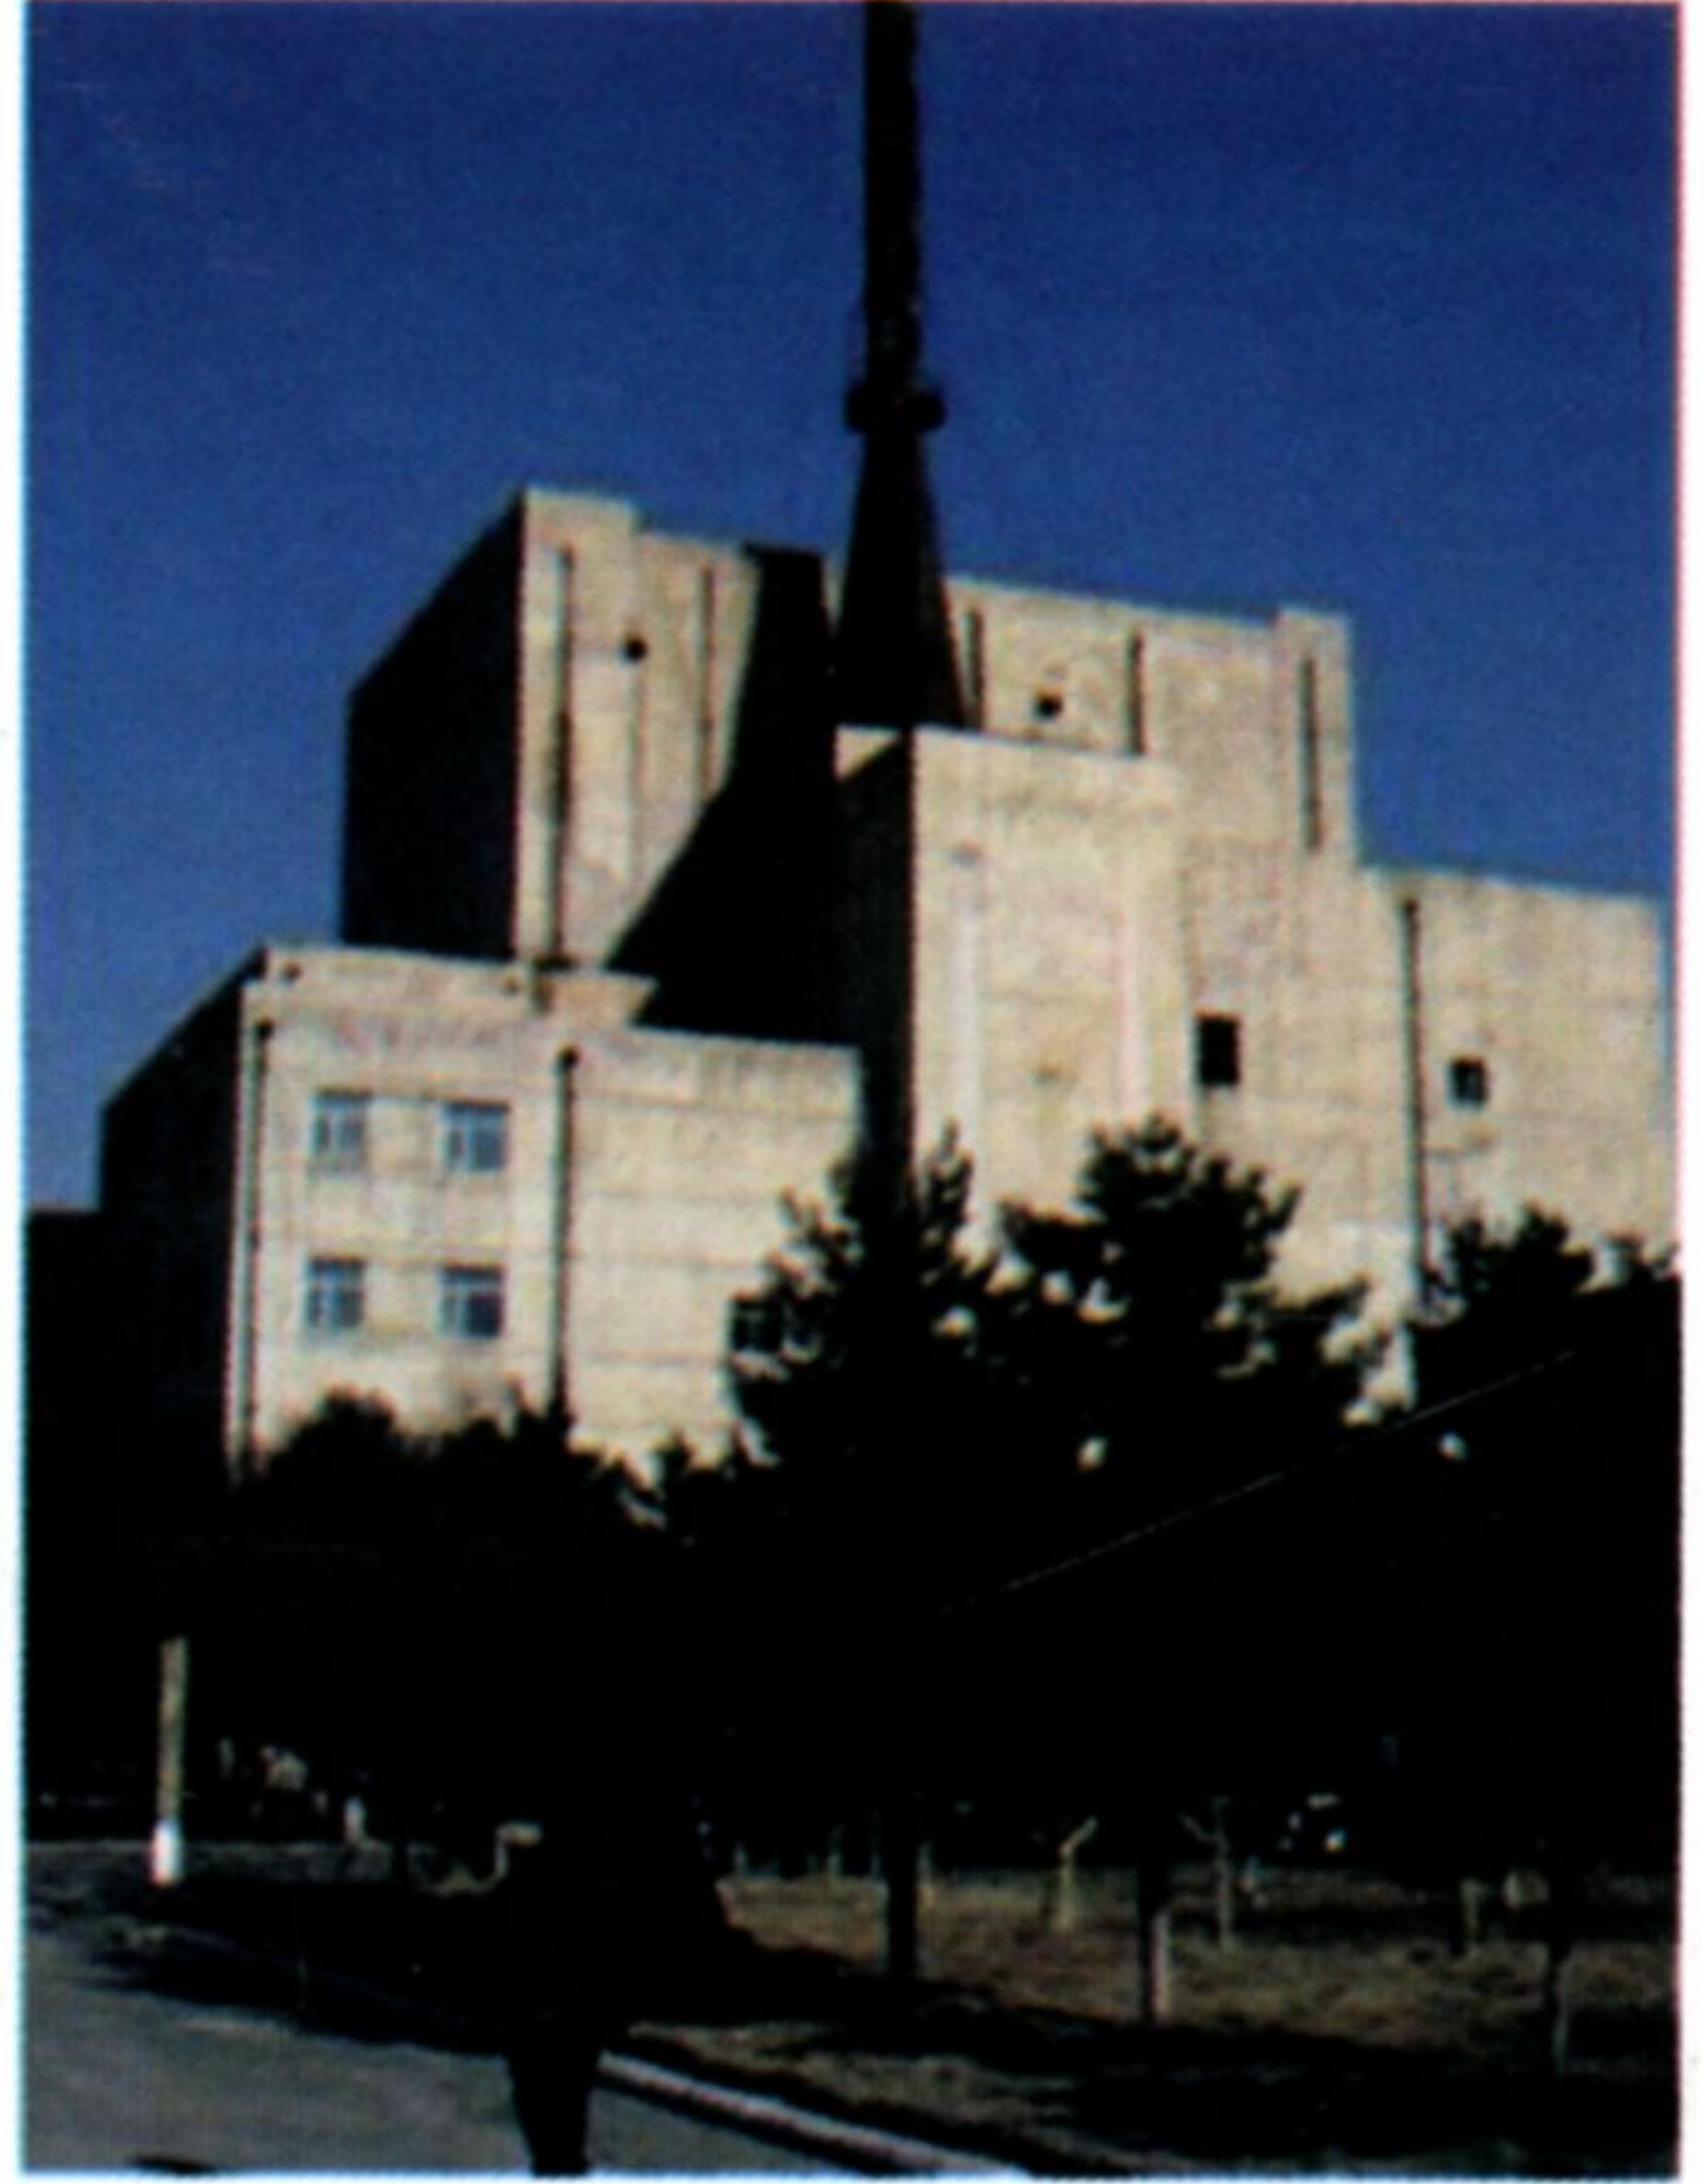
شكل (١) مقارنة بين ارتفاع المبنى السورى (١٠ أمتار) والمفاعل الكورى (٥٠ مترًا).

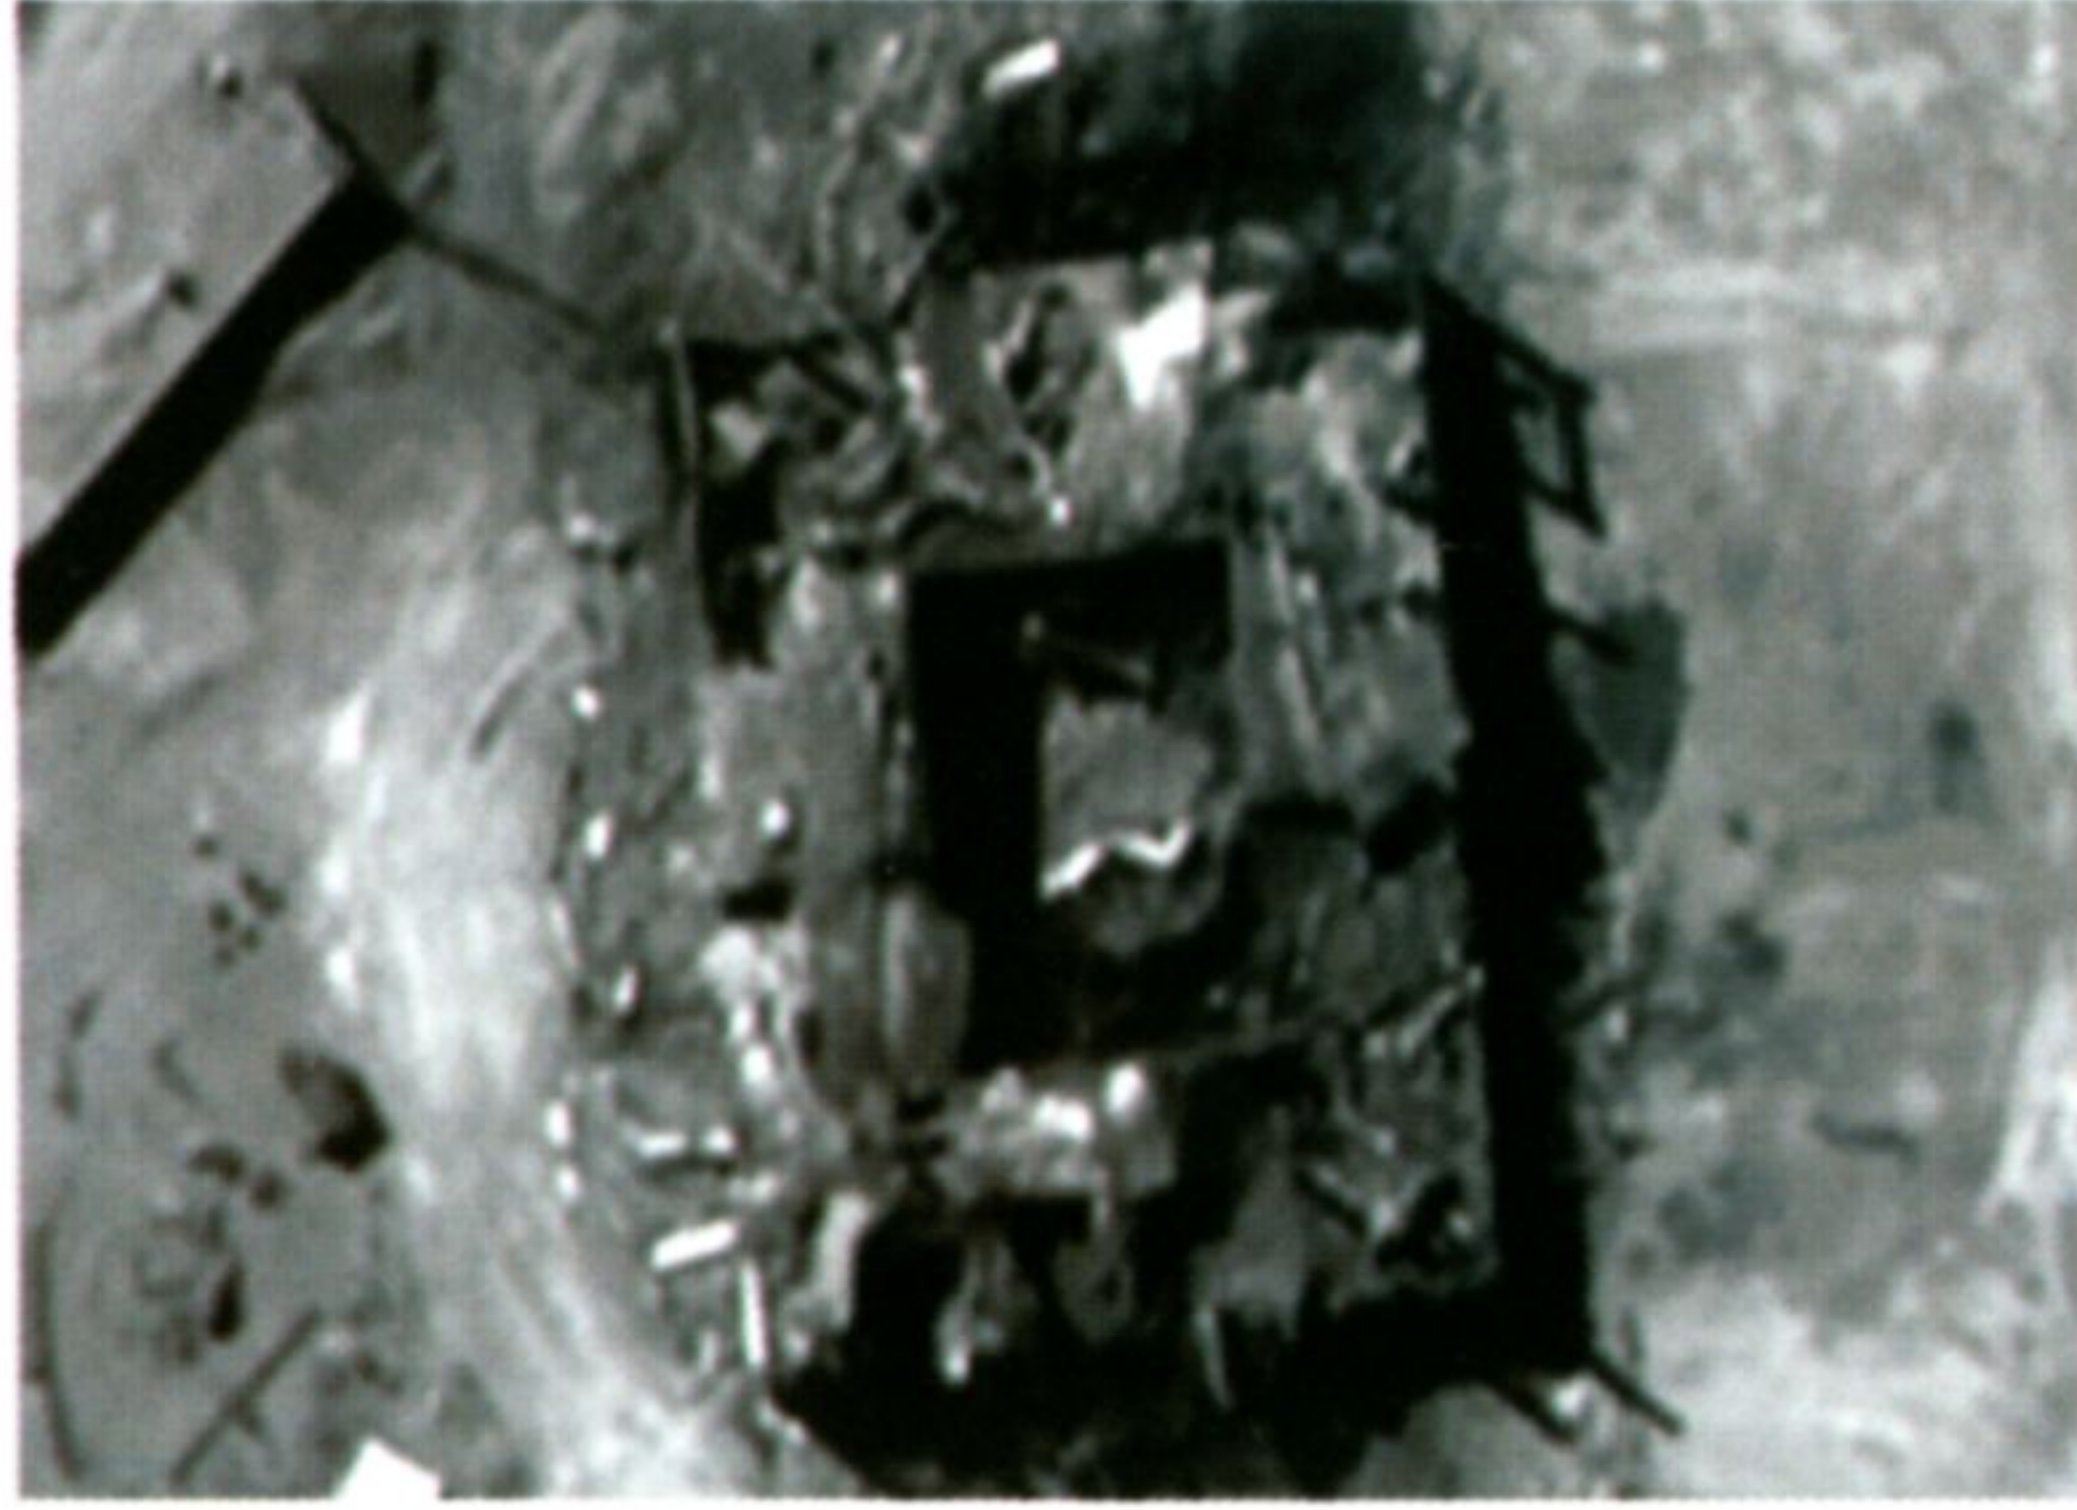
شكل (٦) المبنى المدمر في موقع الكبر عقب الغارة الإسرائيلية مباشرة.

أ. صورته إسرائيلية قدمت في تقرير المخابرات الأمريكية

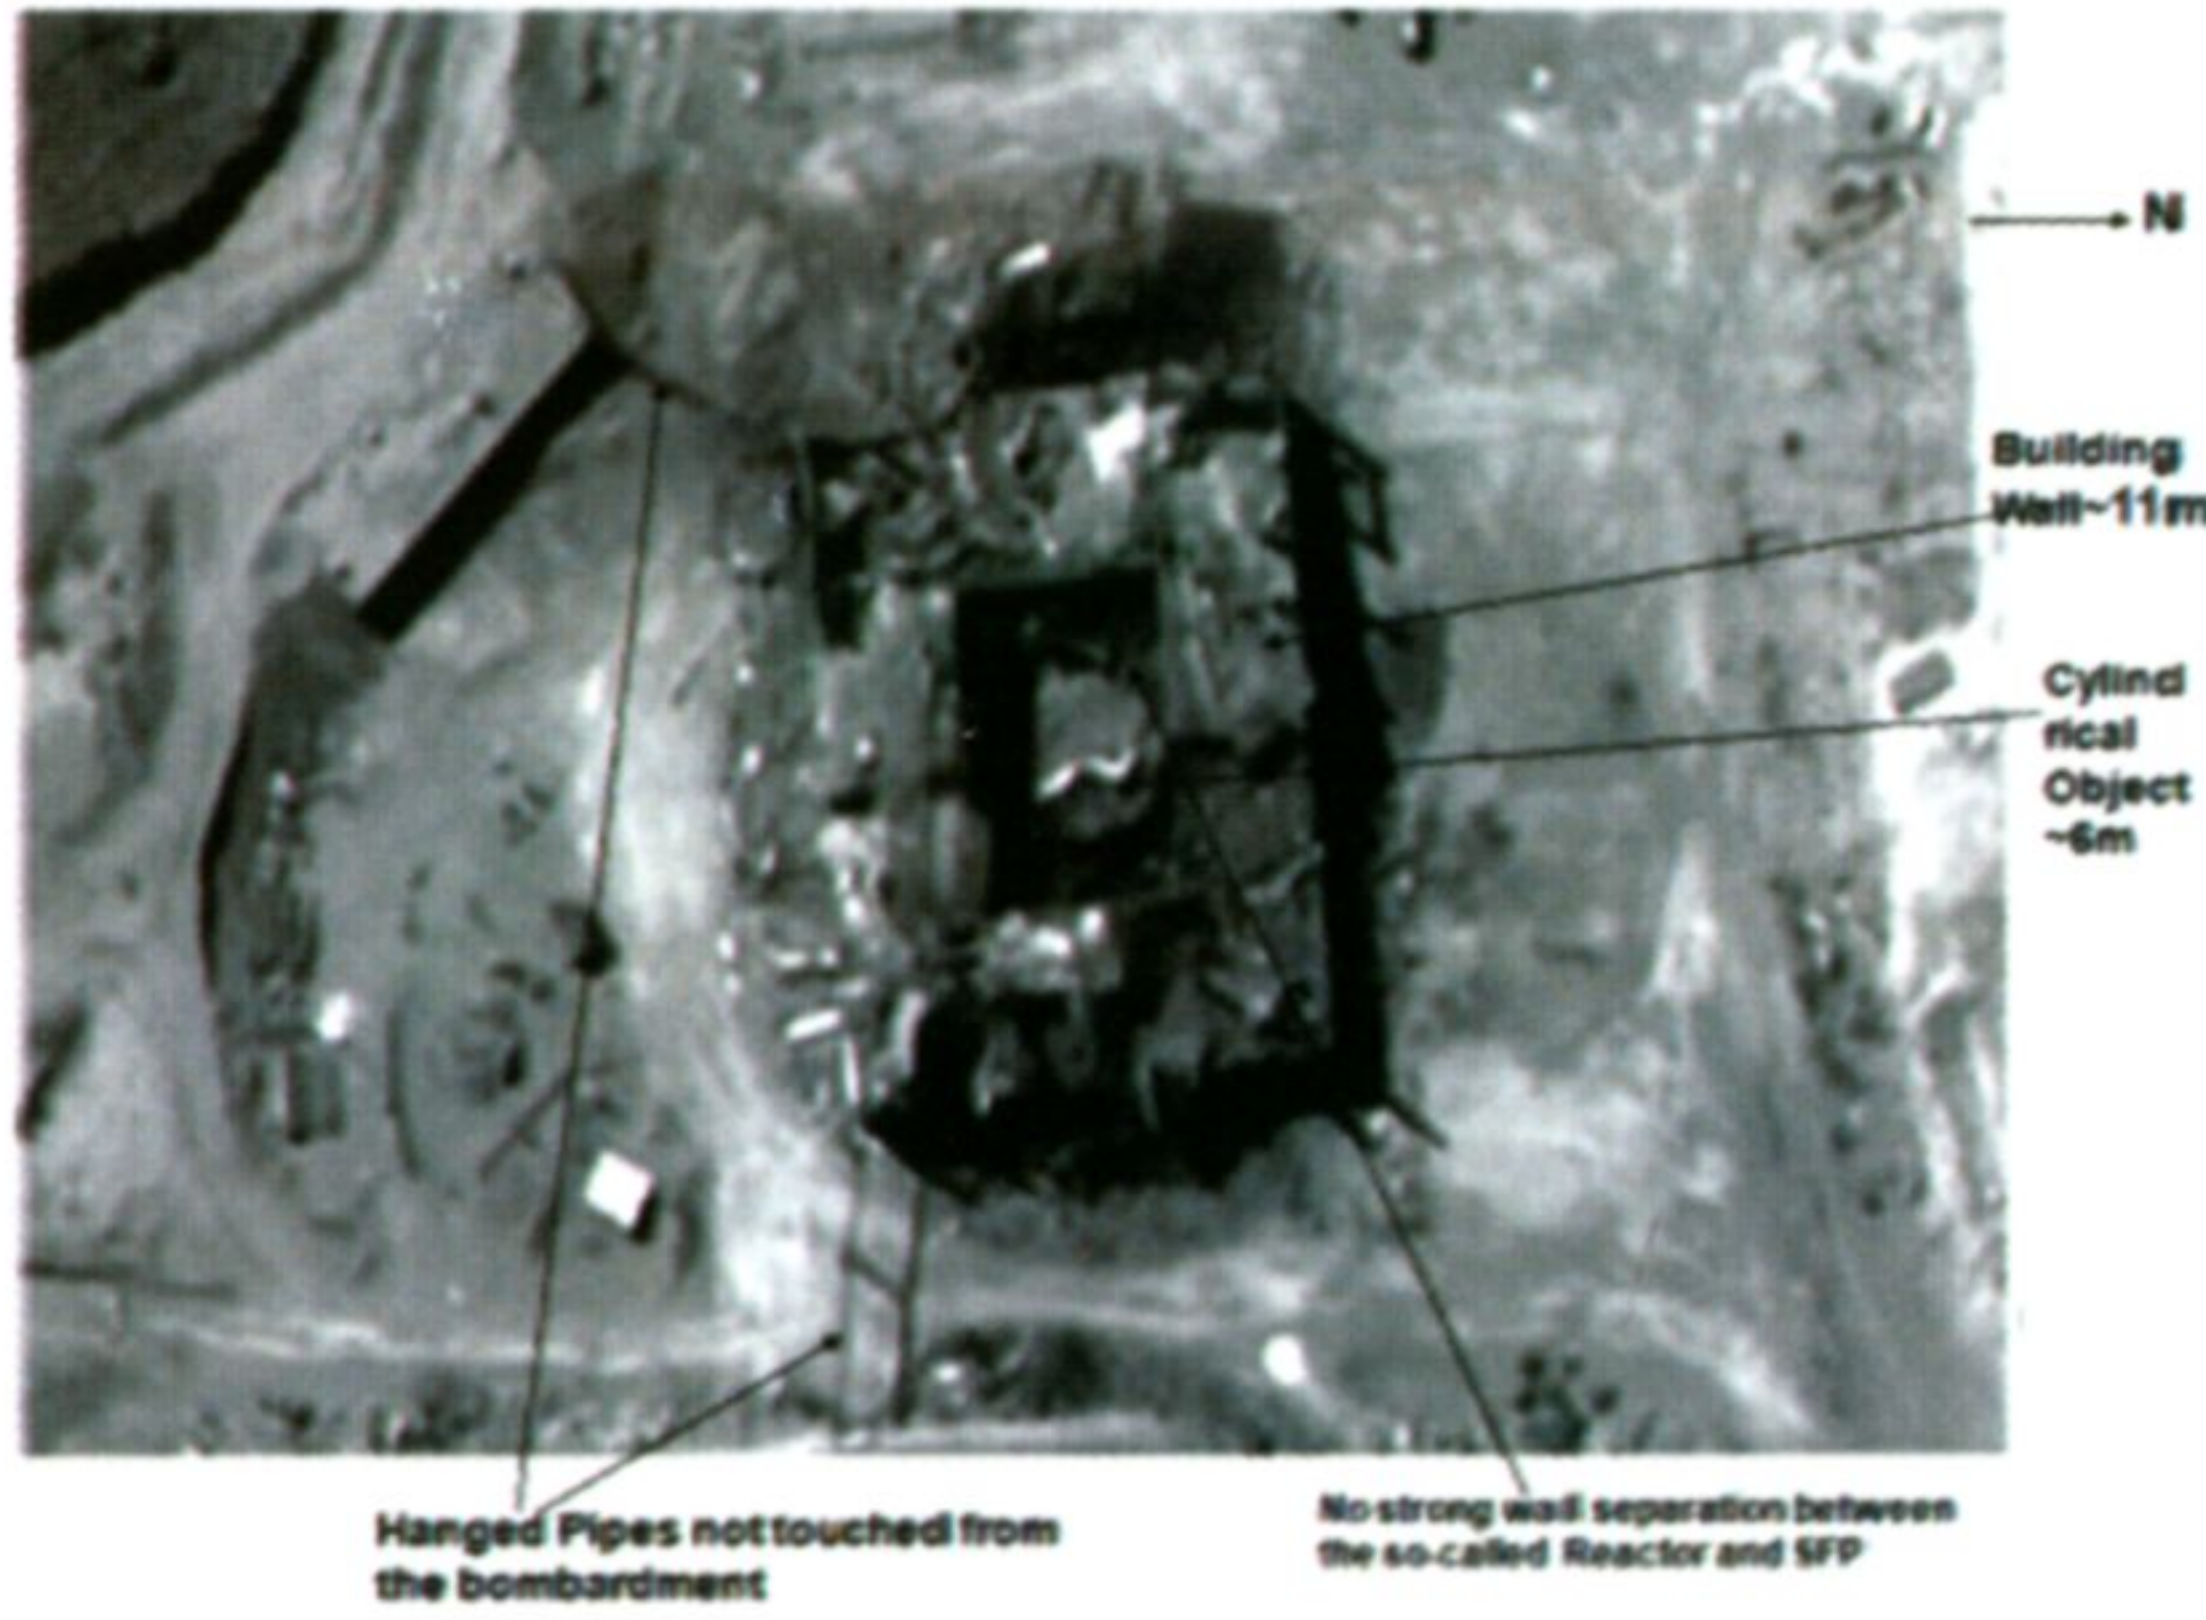
ب. ملحوظات مهمة لبعض أجزاء المبنى وأبعاده (خاصة ارتفاع الجسم الأسطواني الذي قيل إنه جسم المفاعل وعمق المبنى) بعد الغارة

البنية السورية قبل التدمير ارتفاع حوالي ١٠ أمتار فقط
صورة بعد تدمير البنية السورية مباشرة عمق حوالي ٧ أمتار فقط

ج. مقارنة بين صورة المبنى قبل الغارة وبعدها وتقدير بعض المتخصصين للارتفاع (١١م) والعمق الظاهر (٧م)
ارتفاع البنية فوق الأرض وتحتها حوالي (١٧) مترًا فقط (ارتفاع البنية الكورية حوالي (٥٥) مترًا)

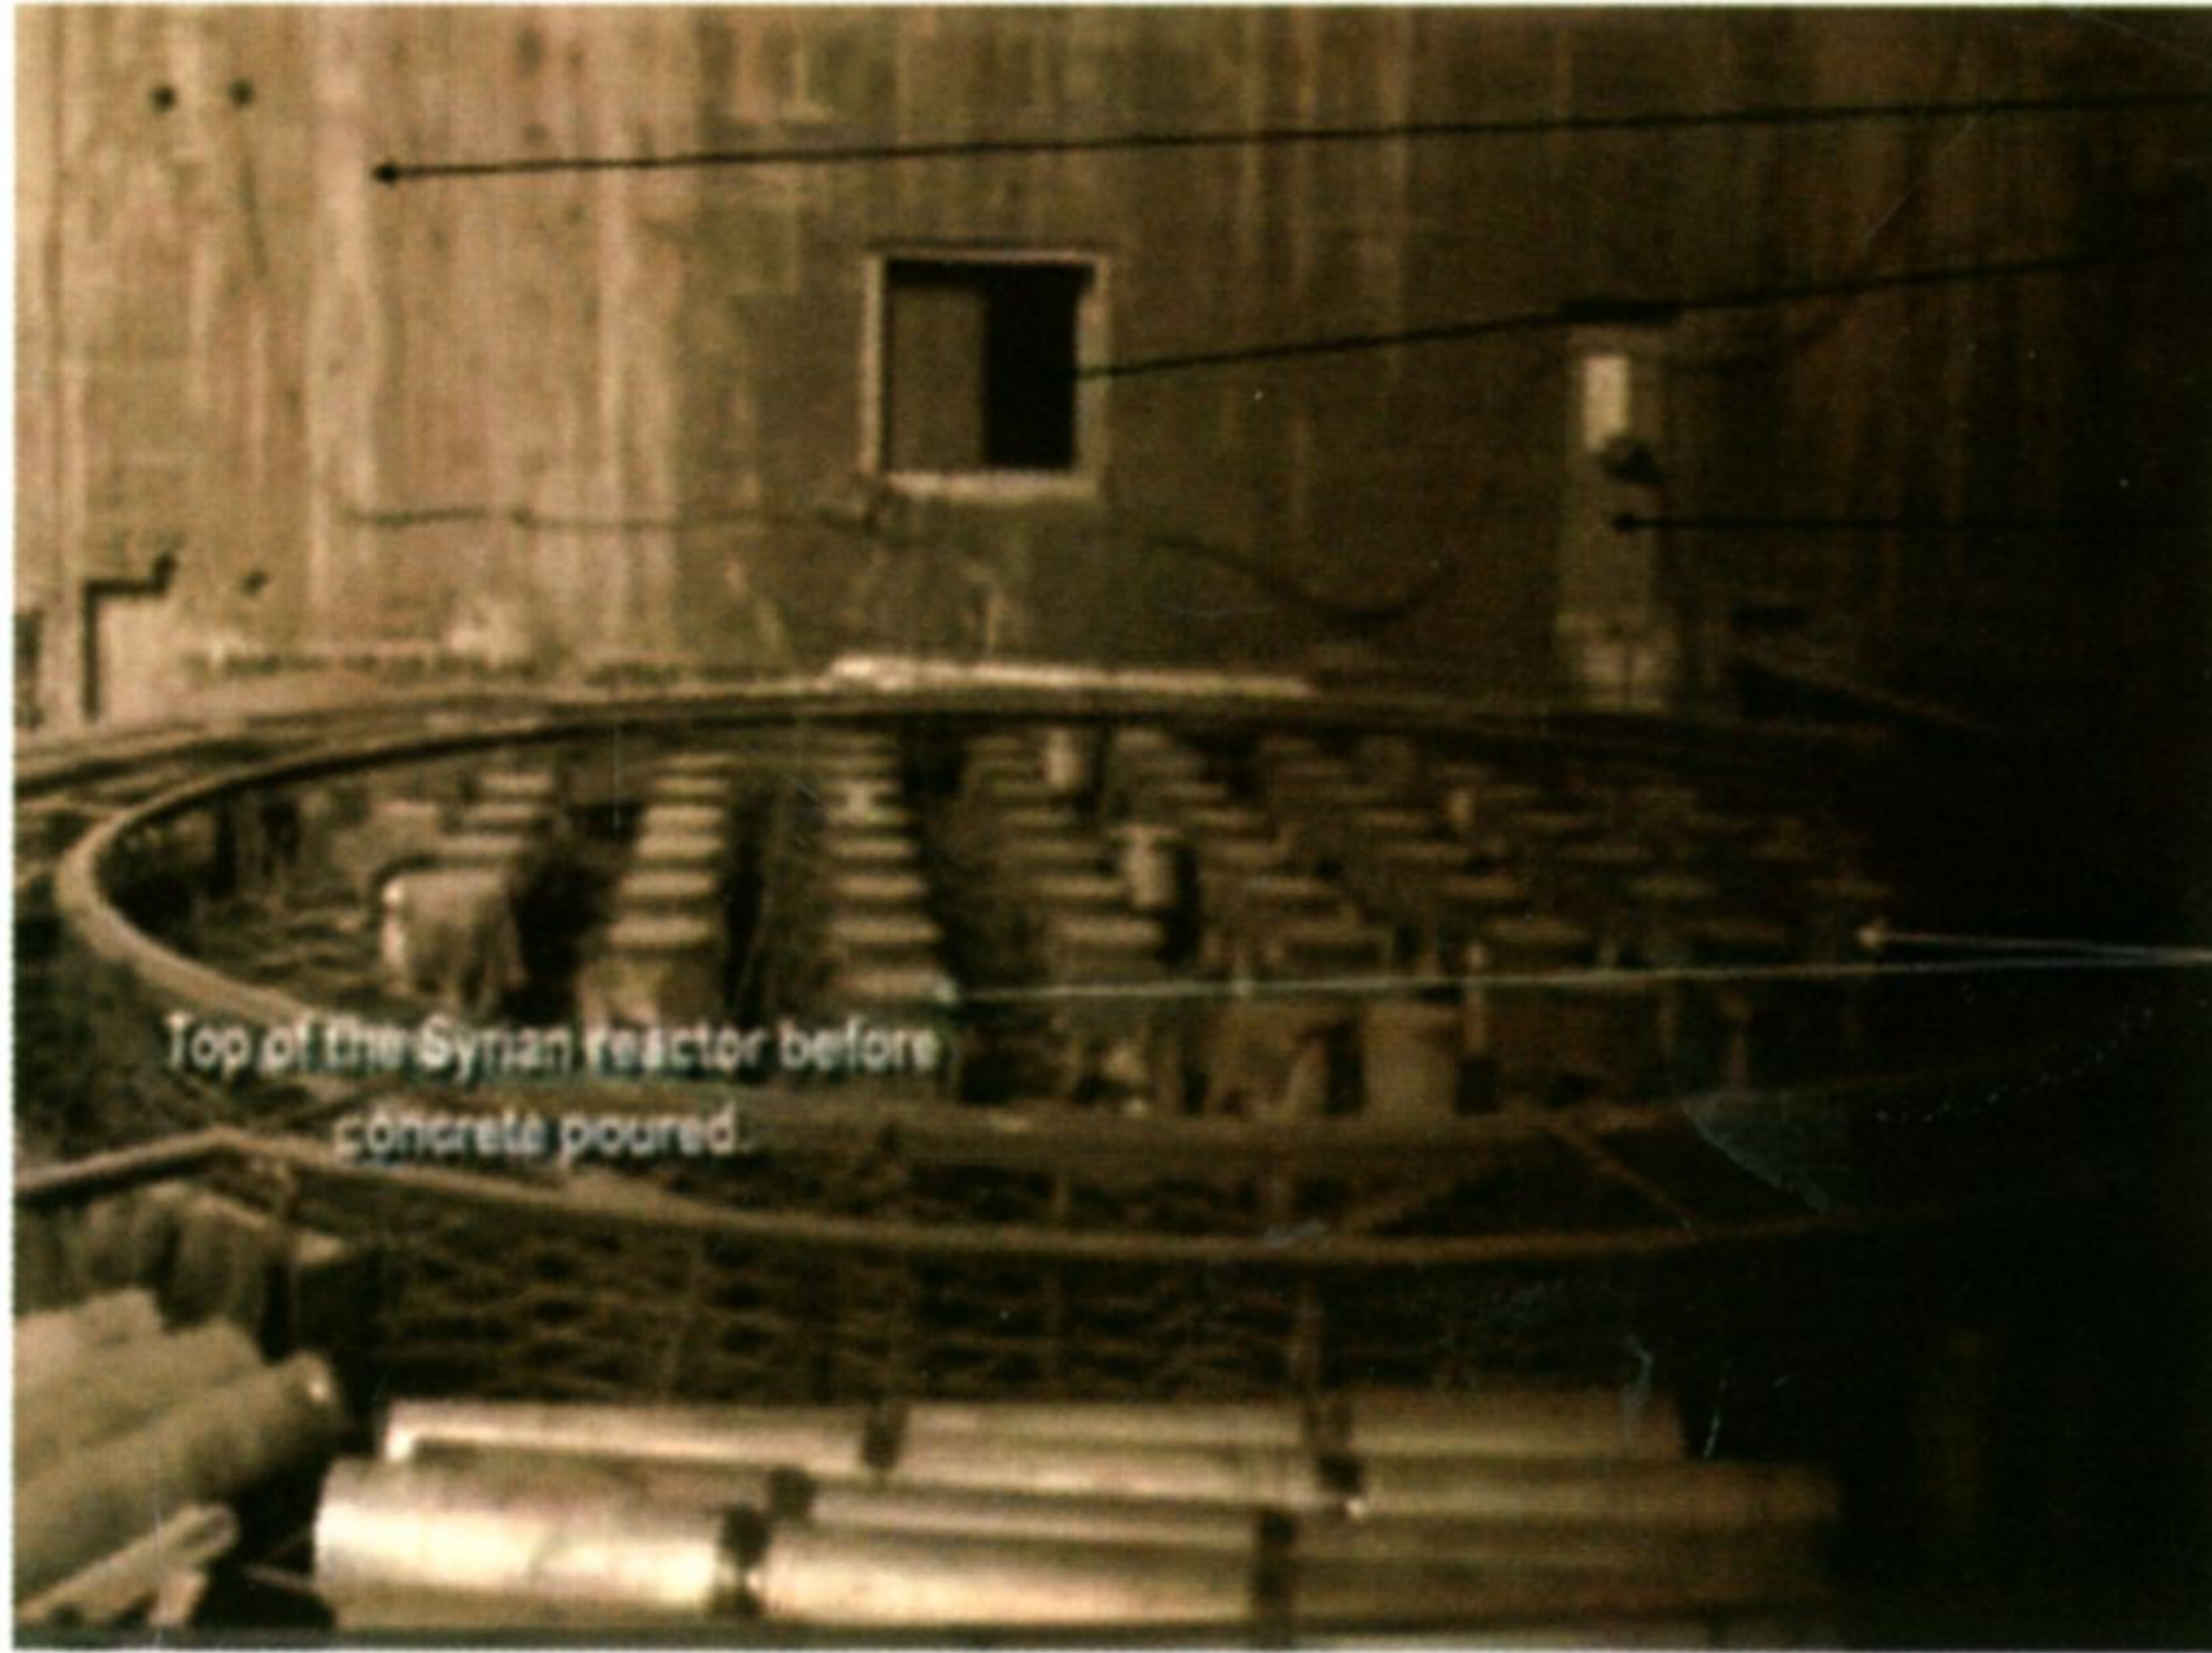
شكل (١٠) : صور أرضية لقلب ومنافذ المفاعل السوري (المزعوم) لجاسوس أثناء الإنشاء

أ. لاحظ الباب الصغير والشباك والظلال وشكل وعدد منافذ قلب المفاعل

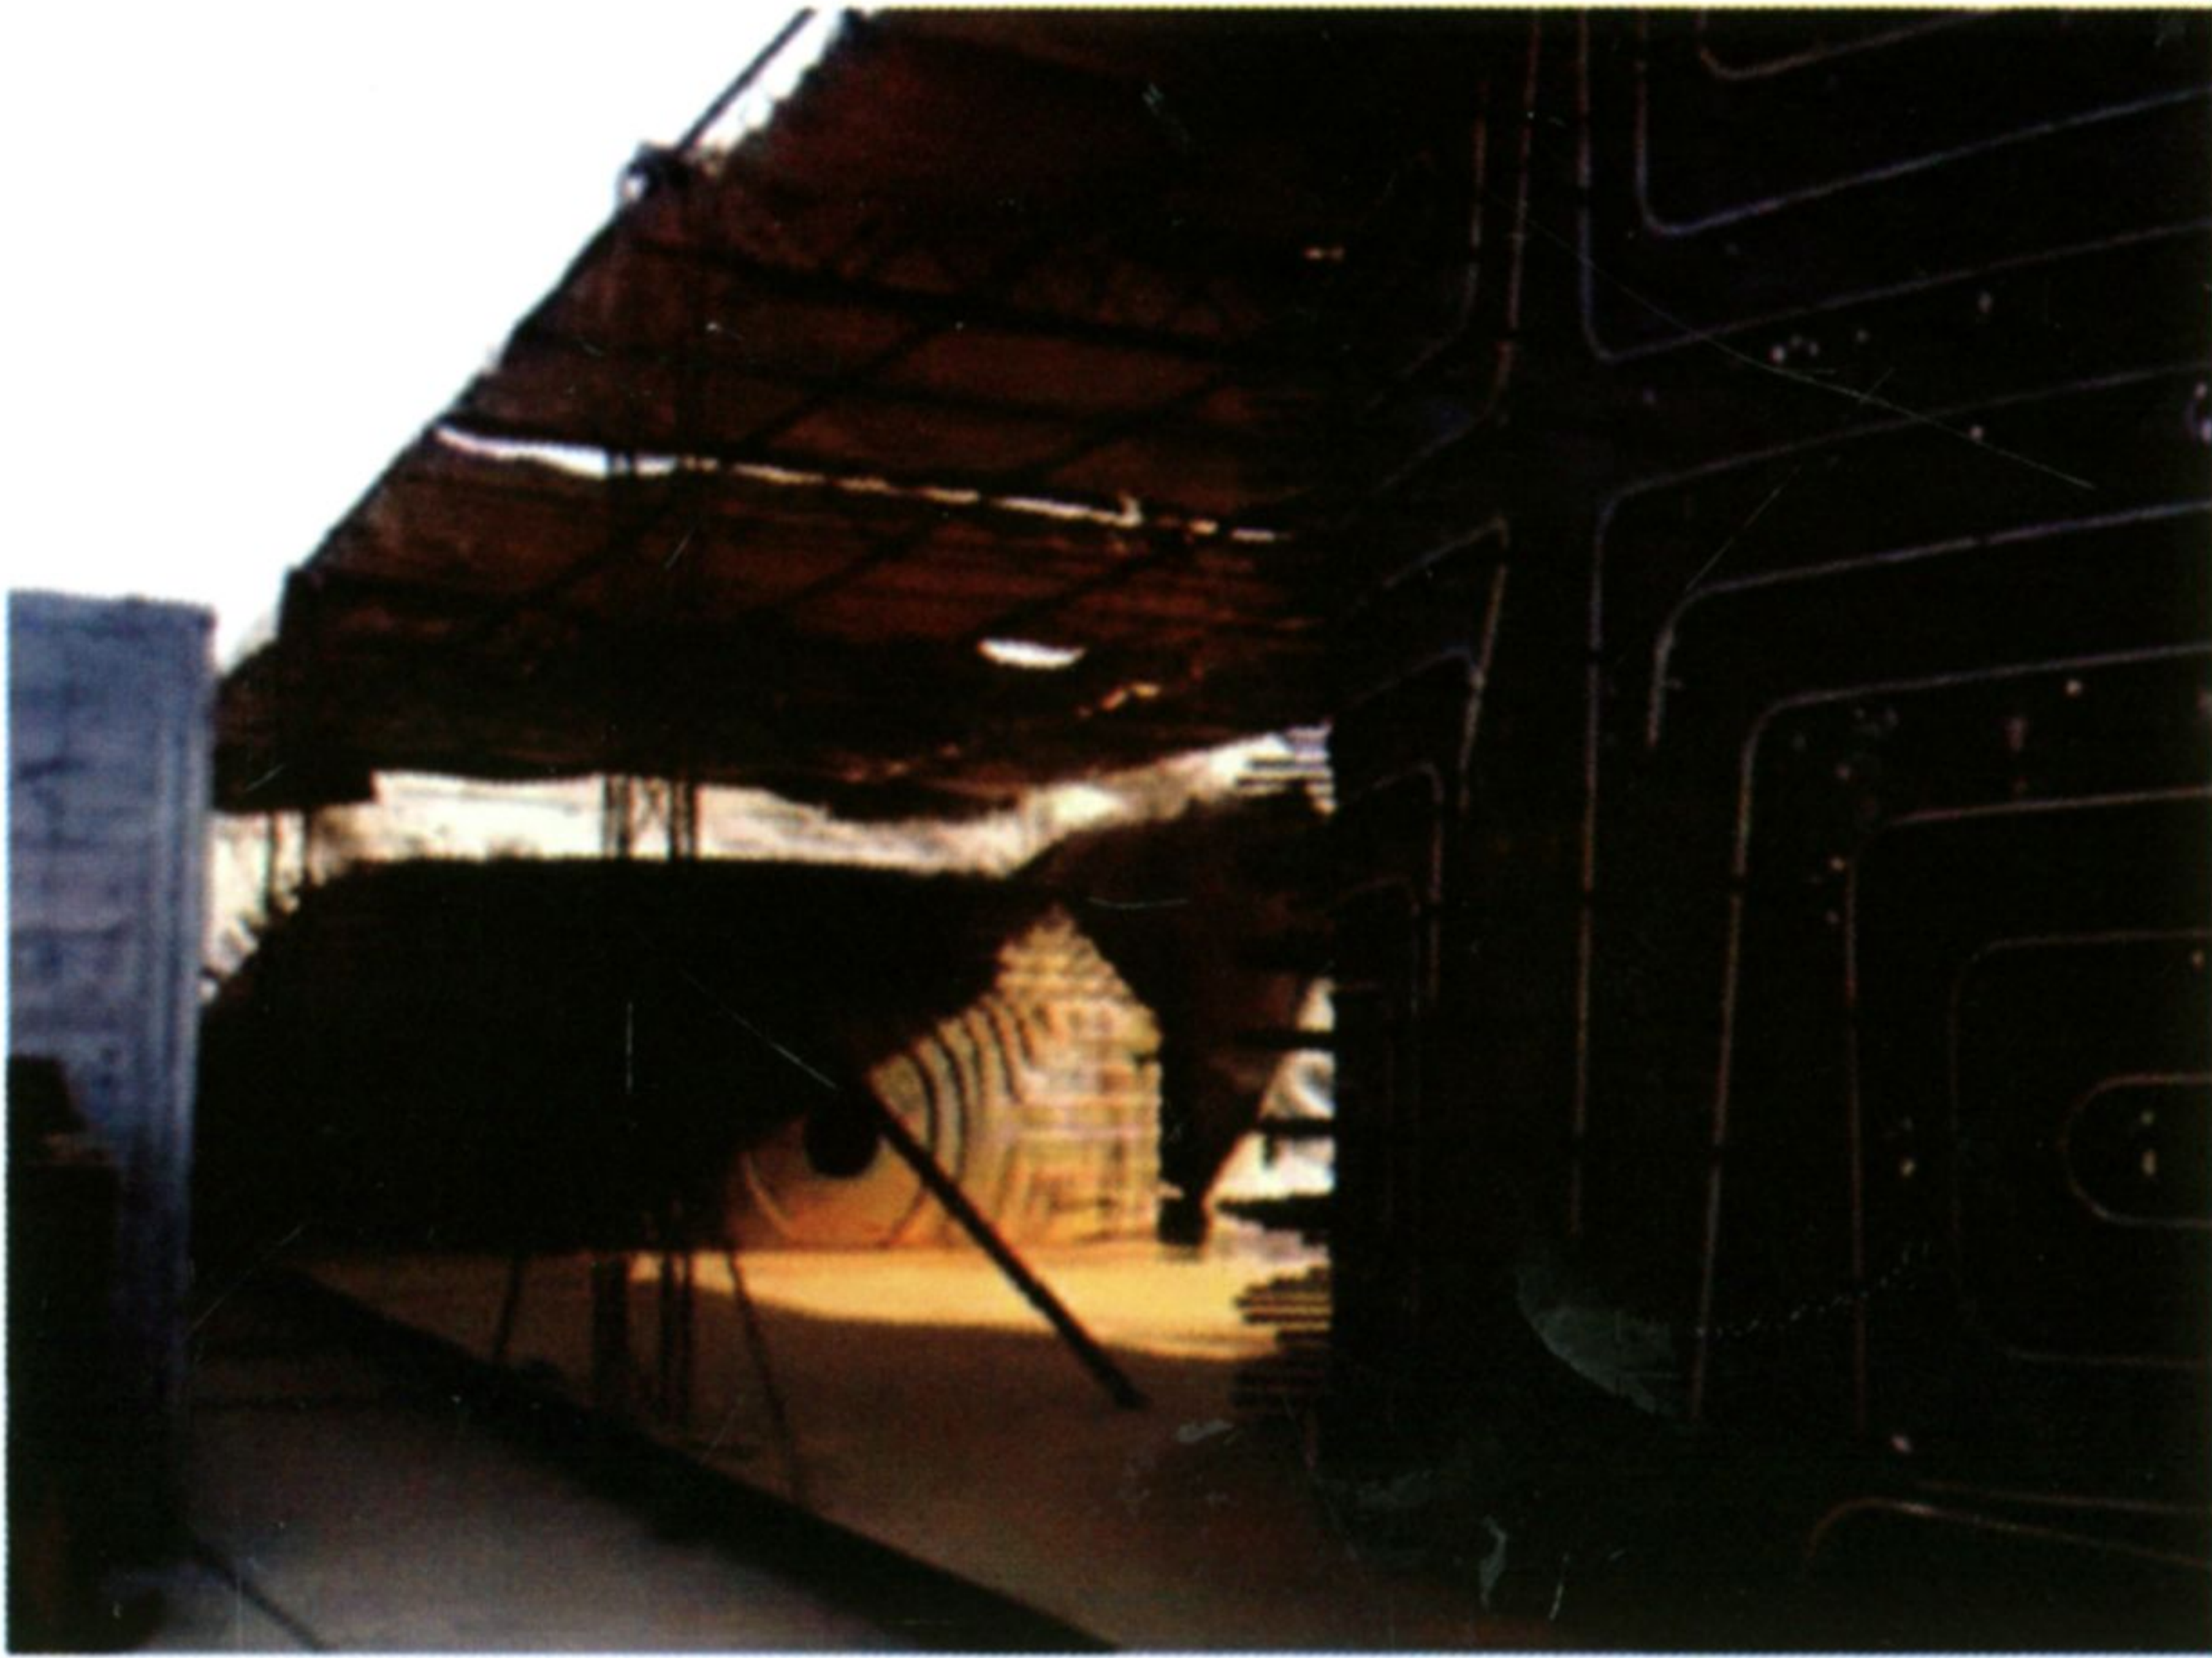
شكل (١٣) : صورة أرضية لغلاف المفاعل الخارجى وأنباب المياه المحيطة به كما جاء فى التقرير الأمريكى

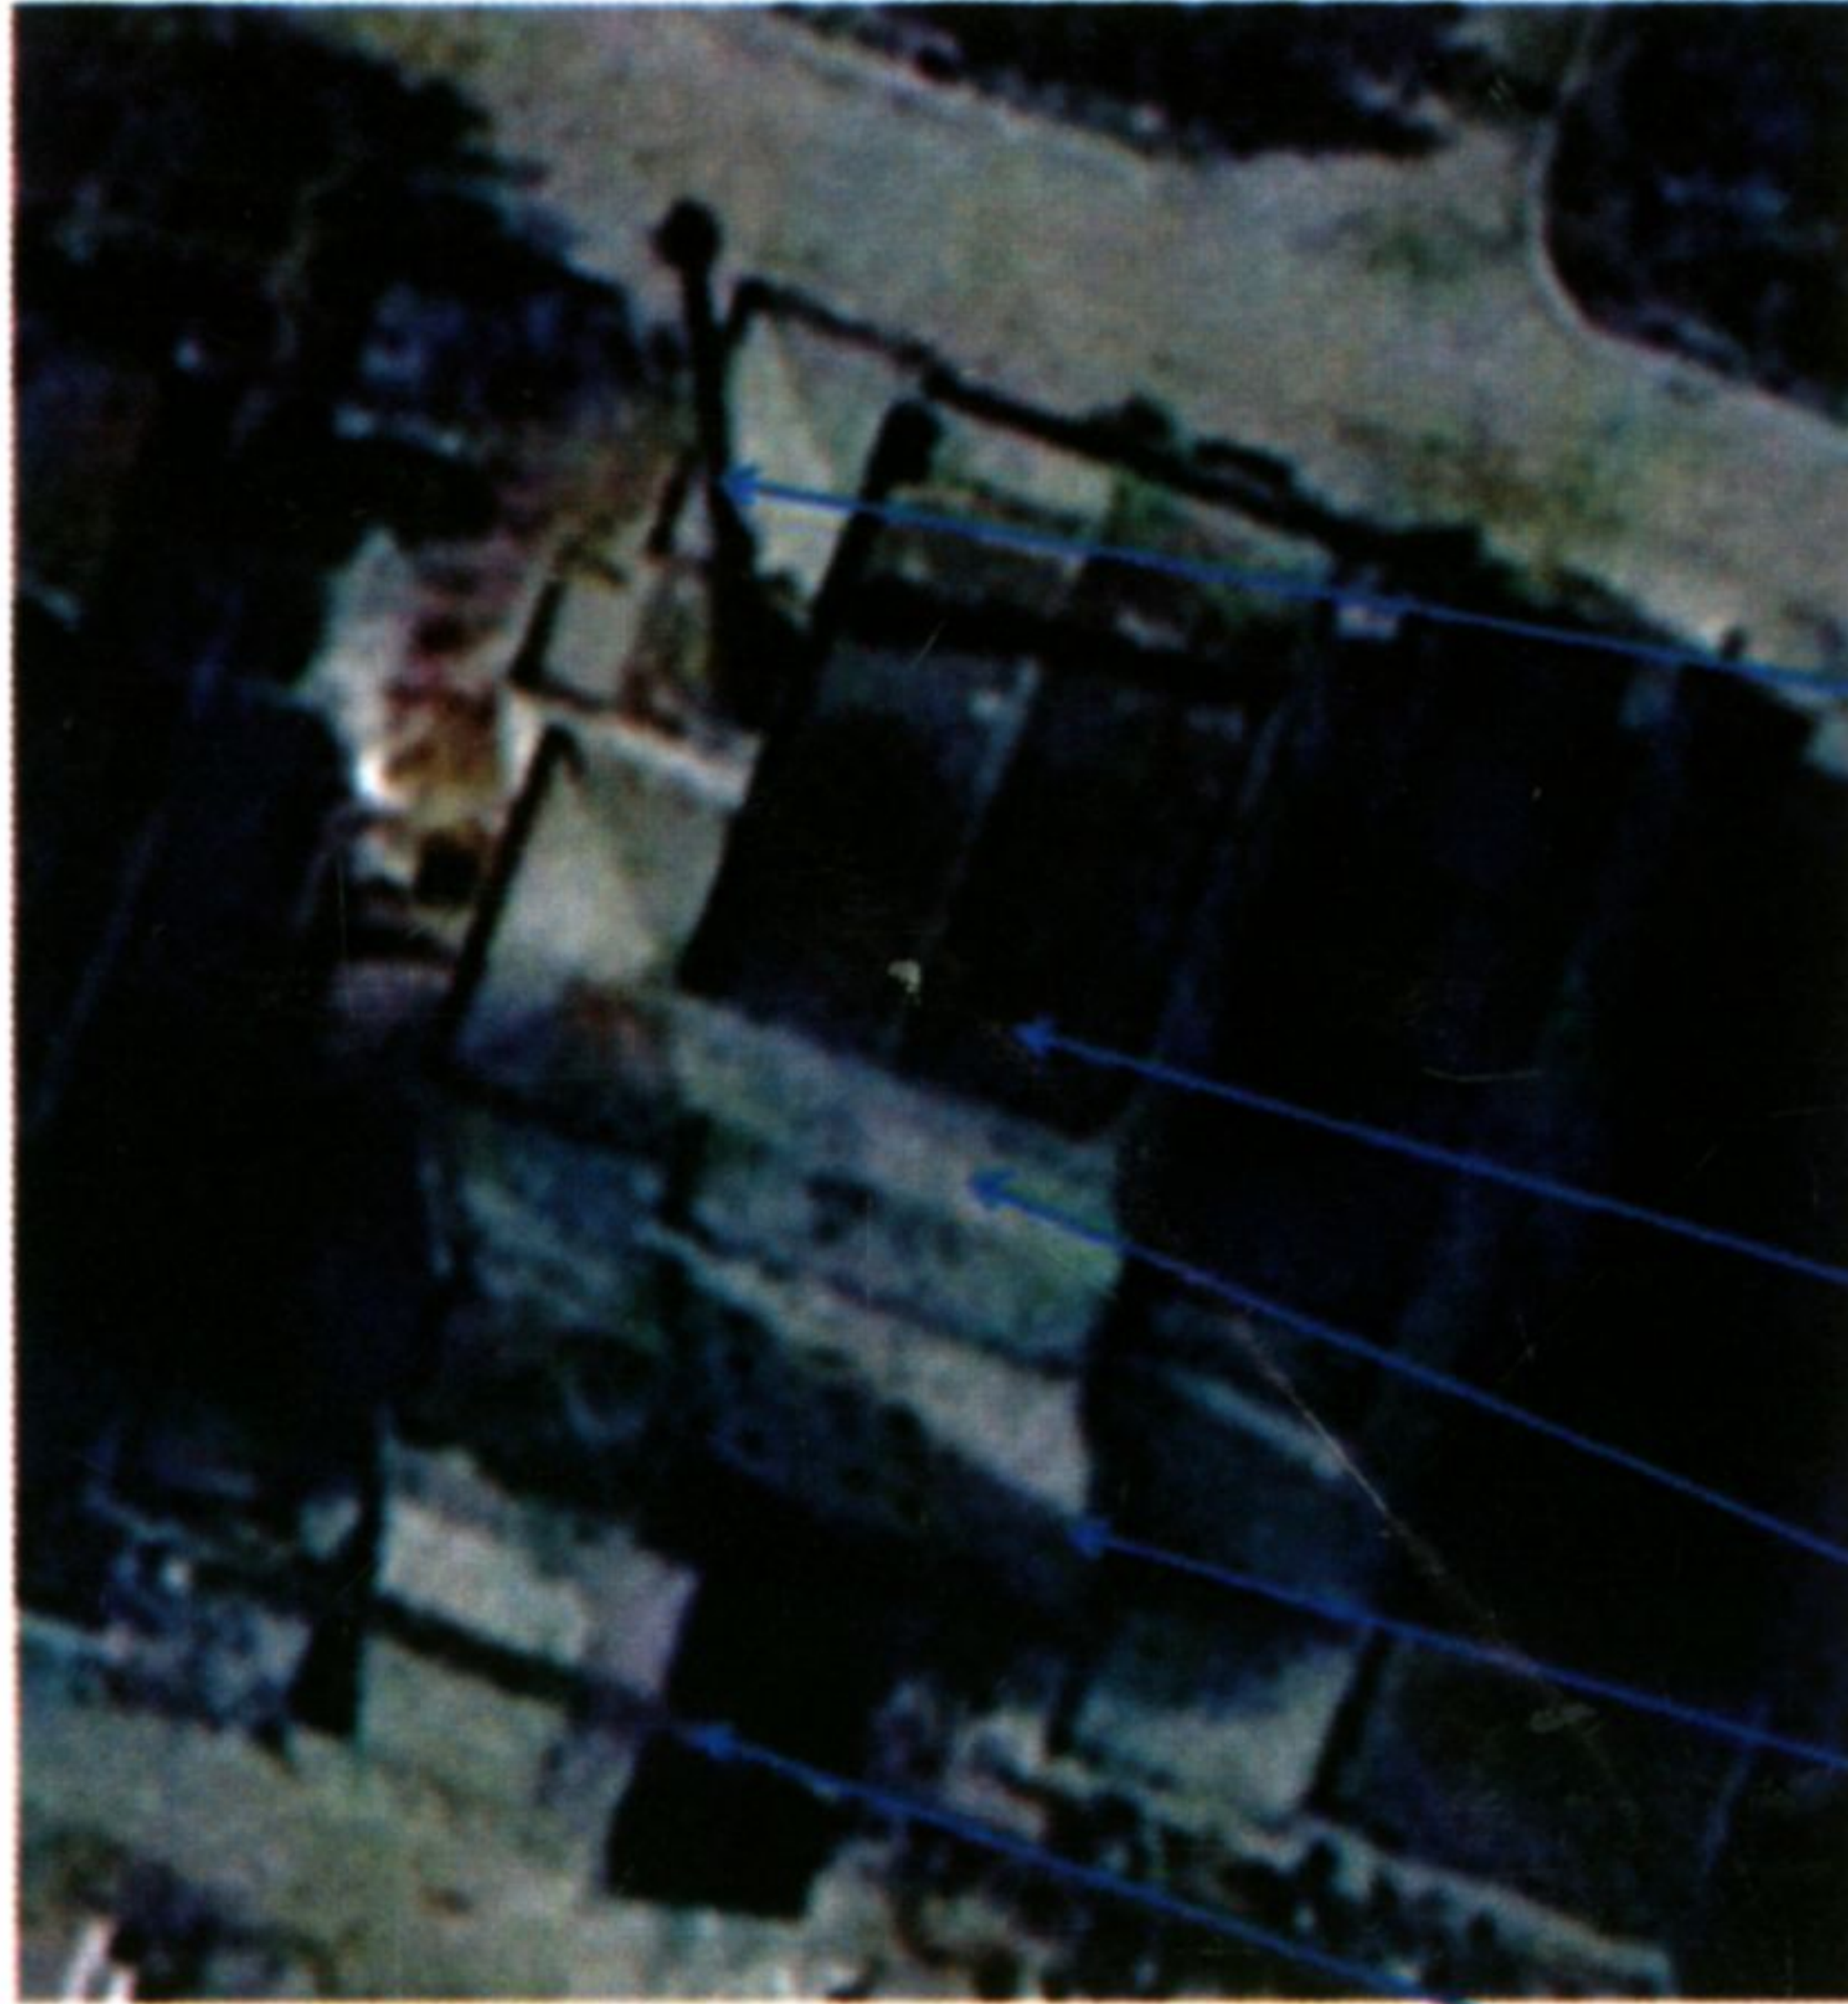
5 MWe North Korea Reactor (Rear Side)

Reactor Stack (~ 50 m)

Steam pipes between Reactor heat exchanger and Turbo-Generator building

شكل (٢٢) : صورة فضائية لموقع المفاعل الكورى (المائل للمفاعل البريطاني كالدروهل ولكن بقدره أقل -٢٥ ميغاوات حرارى أو ٥ ميغاوات كهربى). يلاحظ وجود المفاعل وبركة الوقود المستهلك فى مبنين منفصلين وعدم وجود أبخرة من برج التبريد لتوقف المفاعل لحظة التصوير
